# Casus Rijnstate ZKH

Alysis zorg groep  
Arnhem

# Mw Z 22 jr

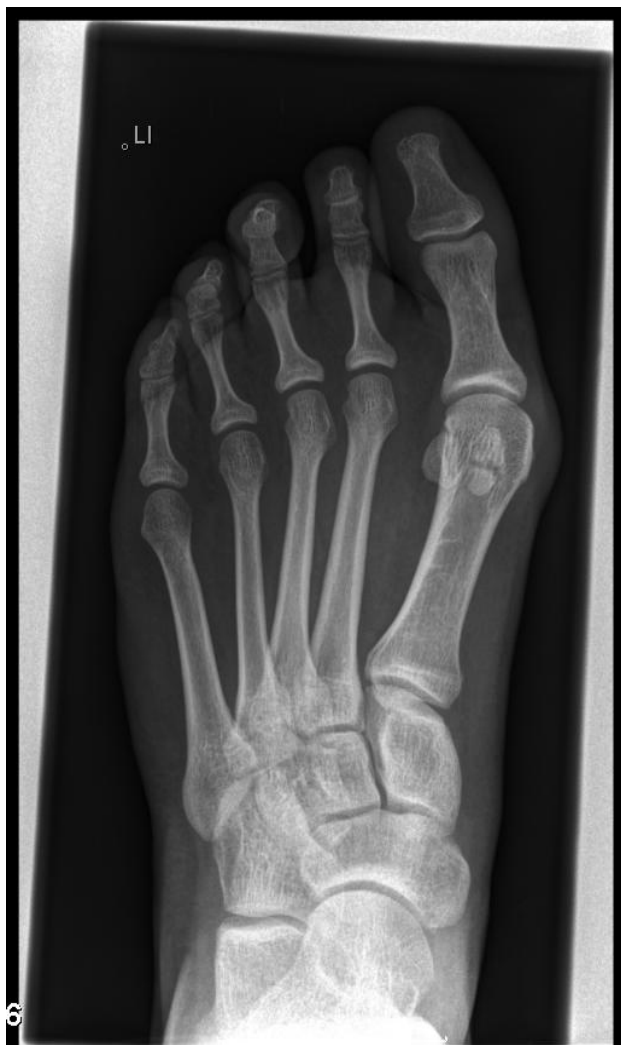
02-08-2006

- Poli 2006
  - RVK Hallux valgus links HVA 28 IMA 11
- 17-08-2006 OK
  - Pre operatief lom patiënte geen osteotomie wel resectie exostose MT 1+ reefplastiek mediale kapsel
  - Post OK complicatie erysipelas waarvoor AB met goed effect.

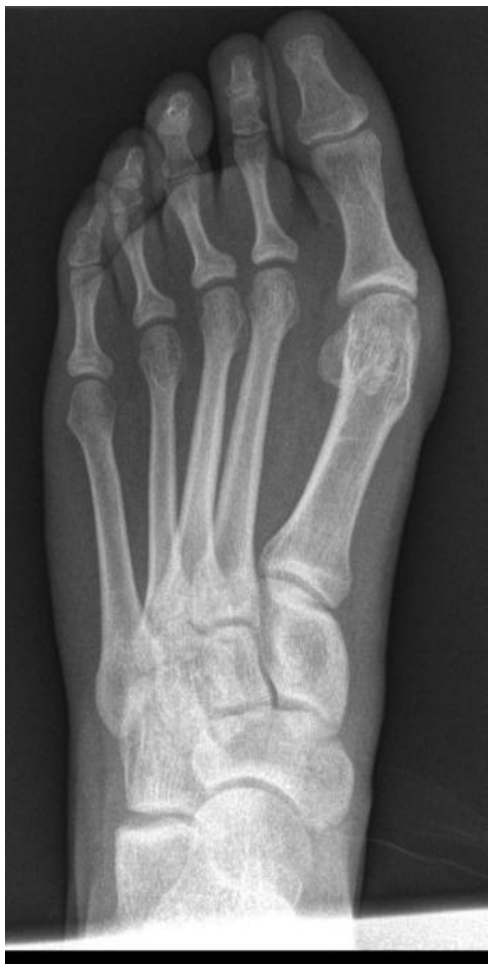
09-06-2009

- 09-06-09
  - Retour ivm klachten voet Links
    - Opnieuw afwijkende stand en transfer metatarsalgie
    - LO korte, niet dragende straal 1 met hypermobiel TMT 1 en korte kuit musculatuur.
- 21-07-2009 OK
  - TMT 1 AD, DSTP, resectie exostose, Gastric slide.
  - Post OK geen complicaties.

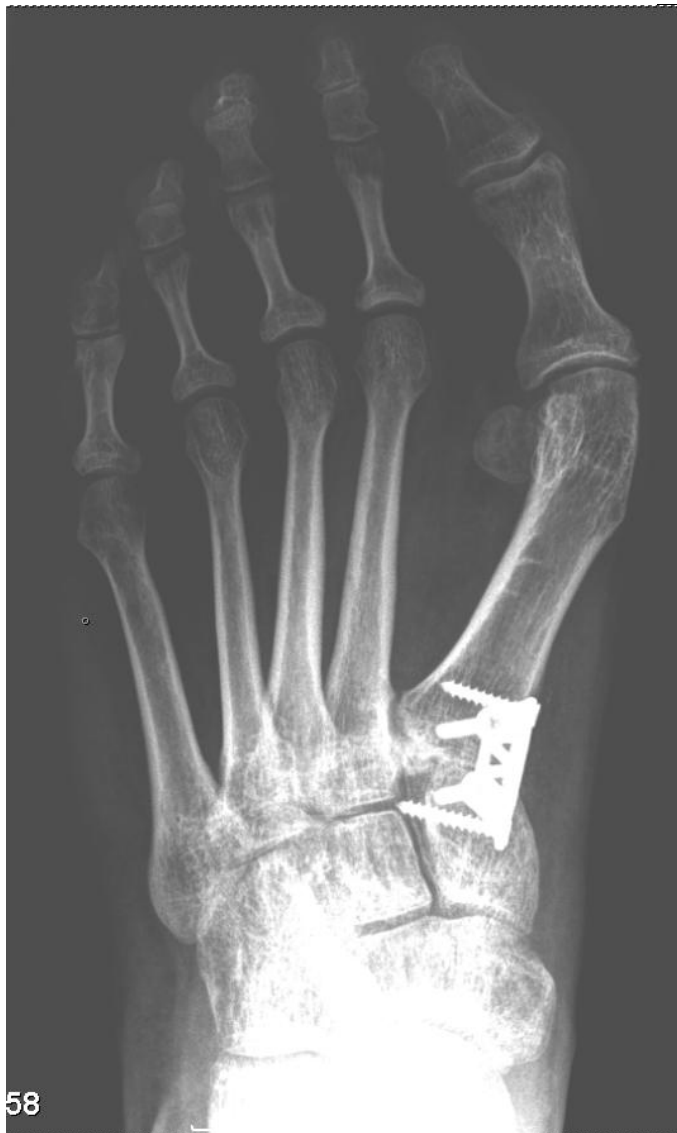
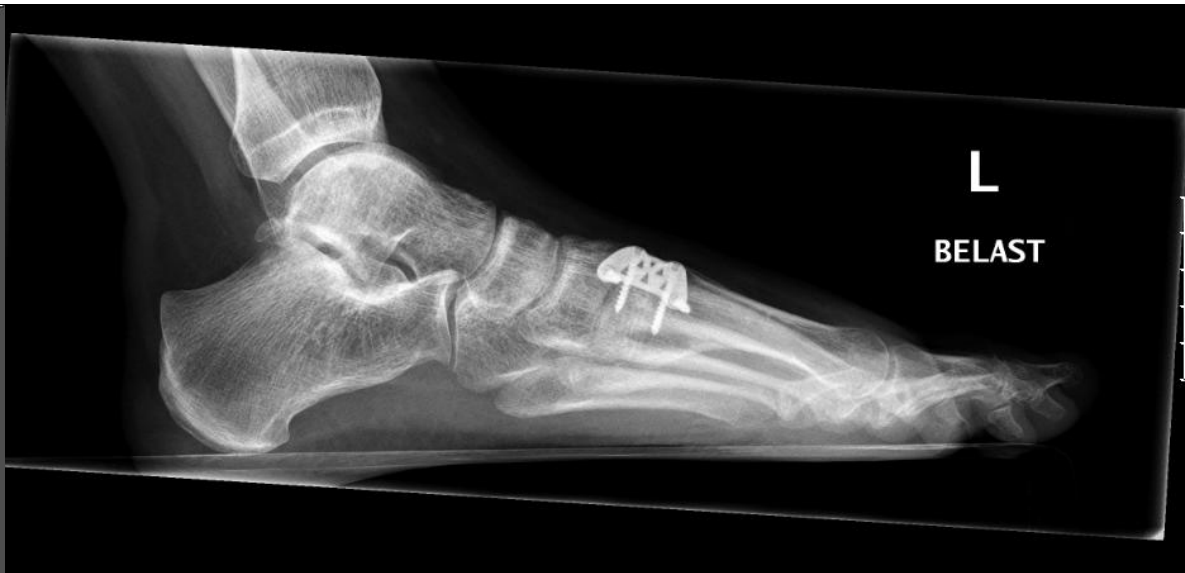
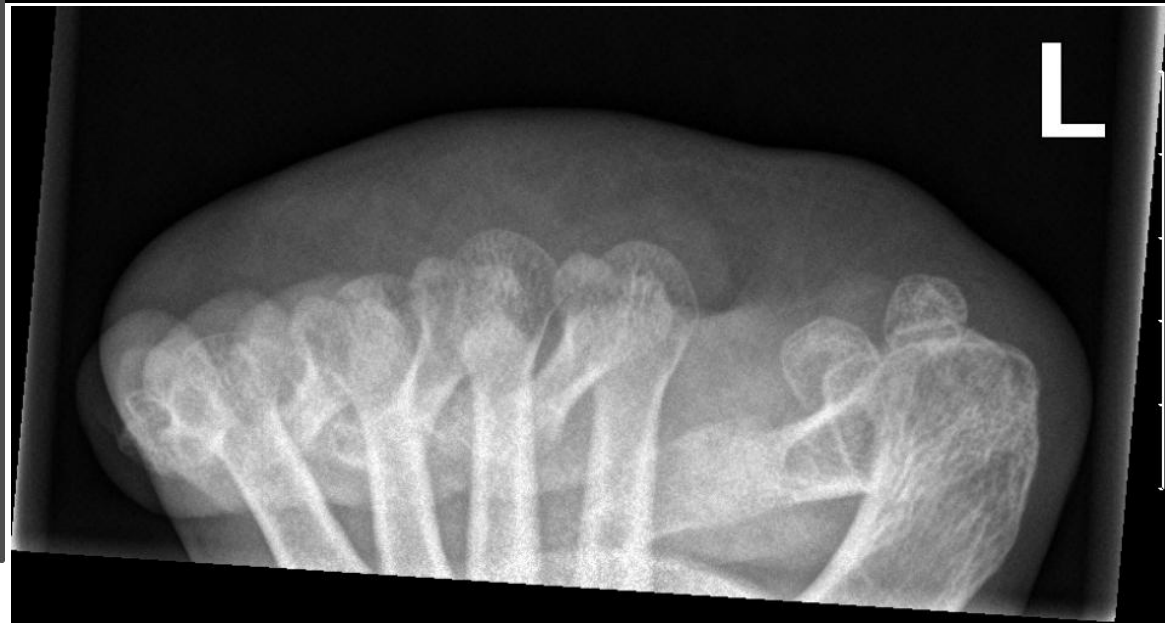
18-02-2010 IMA 20 HVA 46

- Niet tevreden veel pijnklachten mn bij afwikkelen onder voorvoet, alsook de stand die niet naar wens is.
- Crepitaties met +/- pijnklachten MTP 1, insuff dragende 1 ste straal, recidief HVA, breed voorvoet, geen klachten TMT1

- Mogelijkheden ????? :
  - Additionele schoen aanpassing 1 ste straal, breed, met afwikkeling. (niet de voorkeur van de patiënte)
  - Plantair flecterende MT 1 OT
    - Solitair, met chevron of zelfs AD MTP 1?, additioneel een Akin
  - Biplane OT flecterend + variserend (lit?)
- Voor elk voor en tegen, gaarne uw advies

- Re-lapidus valg + flect met dist correctie OT
- Scarf met biplane correctie
- Correctie MT1 met MTP1 dese
